SIM - SISTEMA INTEGRADO DE MAUTENÇÃO

# Inspeção Técnica de Chegada

FROTA: OPERAÇÃO RODOVIÁRIA - SCANIA

## ITC - INSPEÇÃO TÉCNICA DE CHEGADA

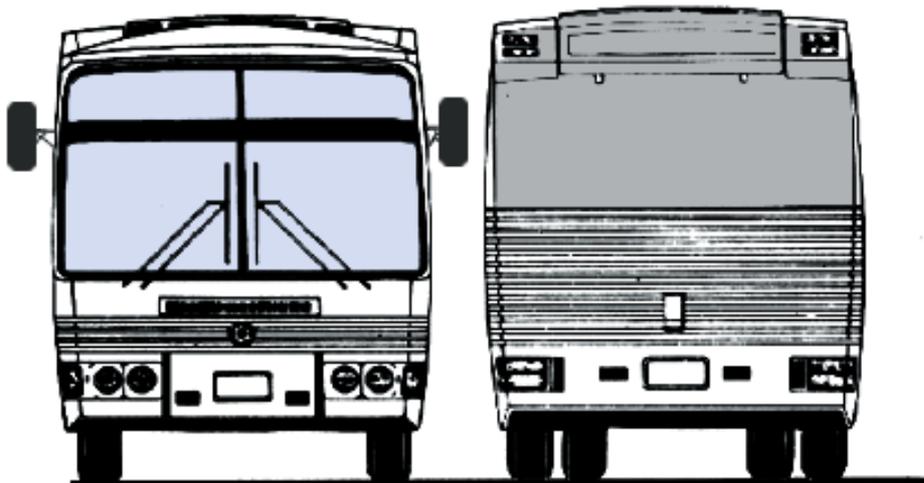
### 4 - Carroceria nivelada:

Obs: Uma carroceria desnivelada, mesmo ligeiramente , indica:

- => Pneus com pouca pressão (ou 1 traseiro furado)
- => Molas de suspensão quebrados
- => Feixe de molas "arreado"
- => Balão de ar furado
- => Válvula regulador de nível c/ defeito (ou mal regulada)
- => Chassi quebrado
- => "Banana Beam" frouxa ou quebrada

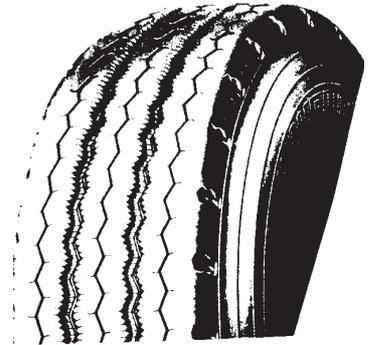
5 - Pneumáticos: →

- => Cortes laterais (nos flancos)
- => Cortes na banda de rodagem
- => Desgastes (normal ou irregular)

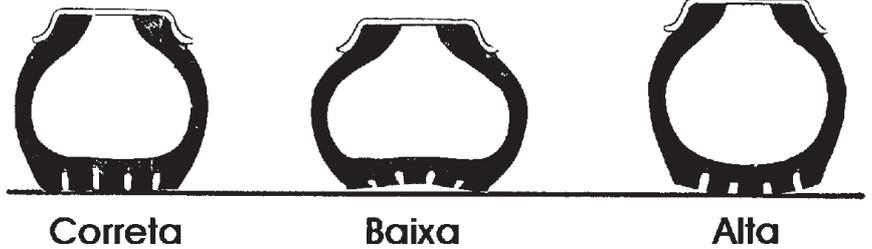
- Pressão →

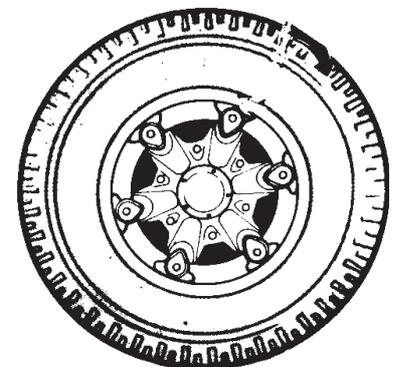
- => Rodas
- => Porcas de fixação
- => Trincas

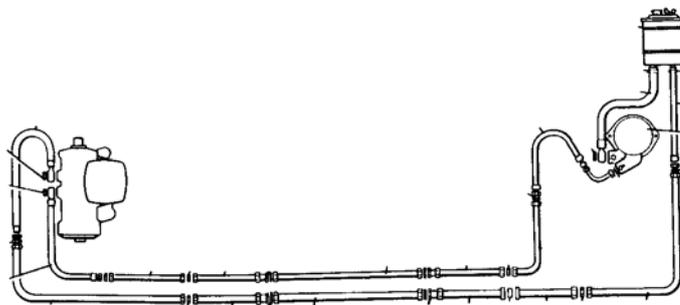
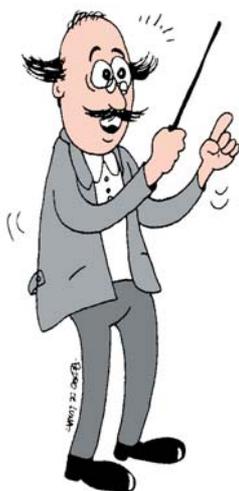
### 10 - Mangueiras:

=> Direção hidráulica →

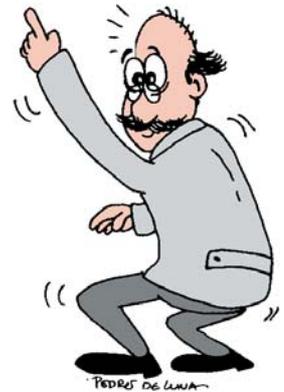
### 12 - Transmissão:

- => folgas nas cruzetas e mancal de centro
- => aperto dos parafusos de acoplamento
- => estado da sanfona da luva deslizante
- => trincas no suporte e travessa dos mancais
- => alinhamento

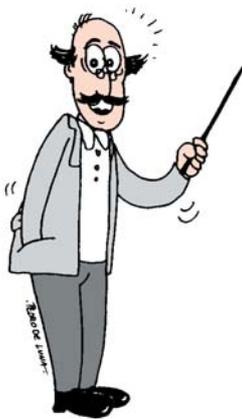
13 - Suspensão dianteira

- => fixação
- => quebras
- => trincas
- => empenos
- => falta de elementos
- => componentes soltos
- => folgas excessivas

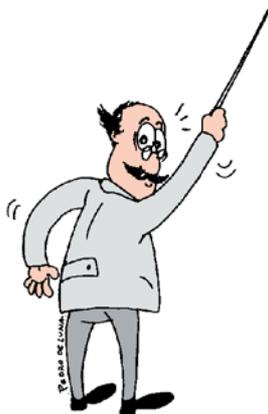
14 - Suspensão traseira

- => fixações
- => quebras
- => trincas
- => empenos
- => falta de elementos
- => componentes soltos
- => folgas excessivas

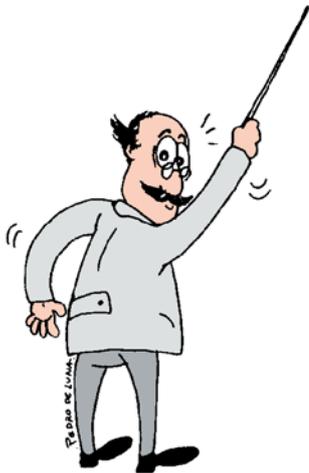
15 - Conjunto de direção:

=> folgas

=> desgastes ponteiros

=> trincas

=> empenos

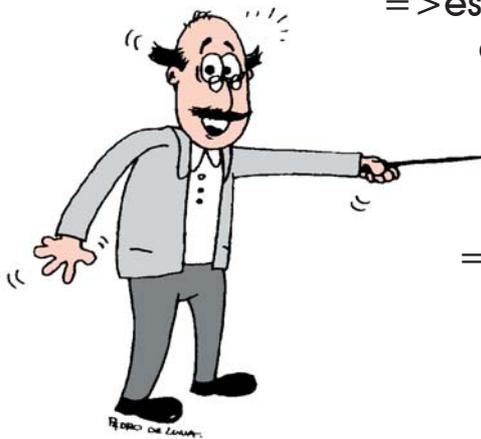
=> estado da "sanfona" de proteção

=> simetria de acionamento
