SIM - SISTEMA INTEGRADO DE MAUTENÇÃO

FROTA: OPERAÇÃO RODOVIÁRIA - MBB

PMCC - PLANO DE MANUTENÇÃO CC (carroceria)

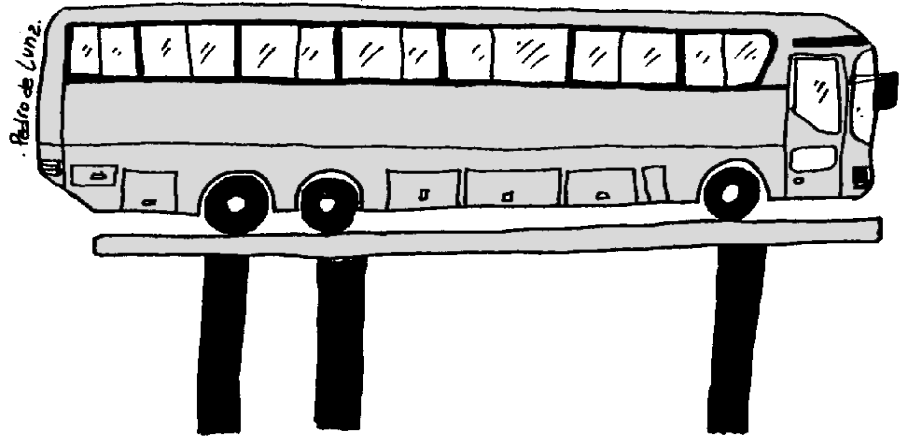
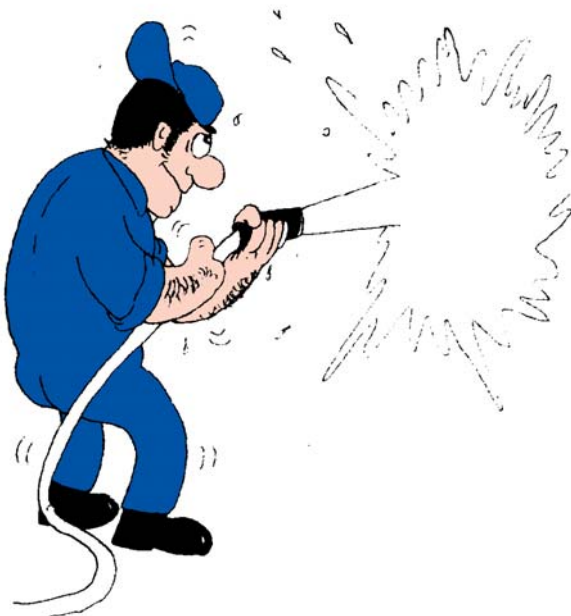
4 - Lavar

Chassis
+
Plataforma

- => Interior veículo
- => Bagageiros
- => Compartimento motor
- => Carroceria

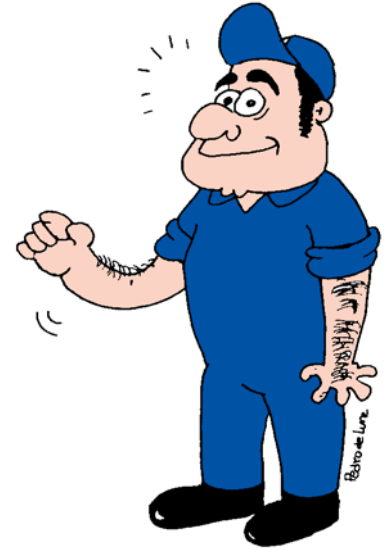
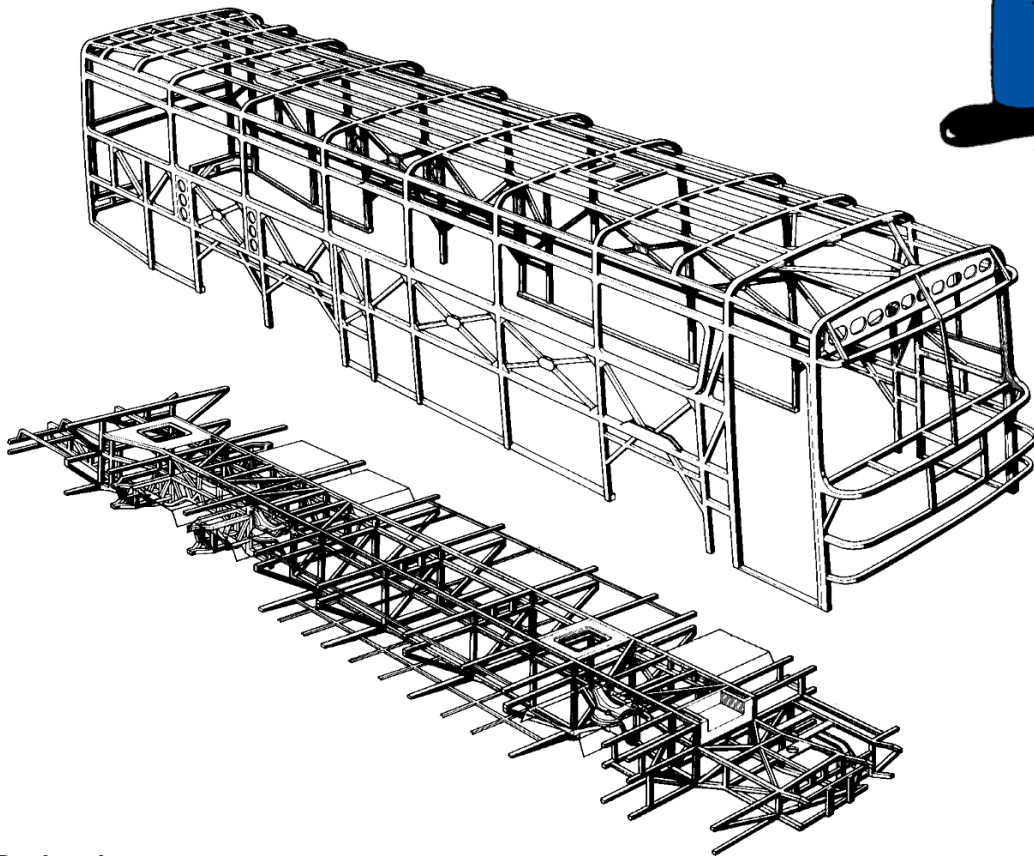
5 - Estruturas internas:

Detectar
trincas e
colunas (estruturas) quebra-

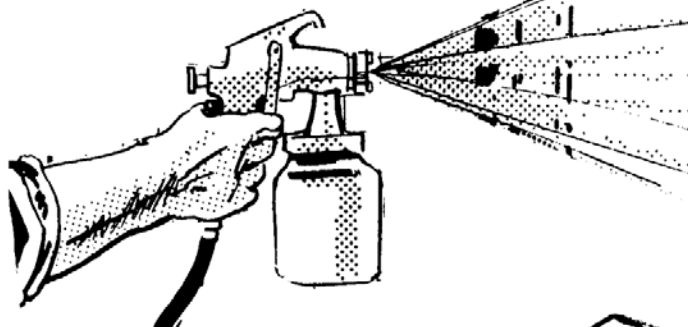
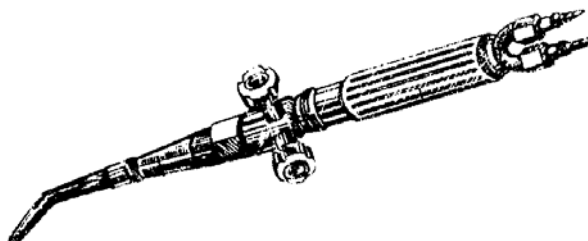
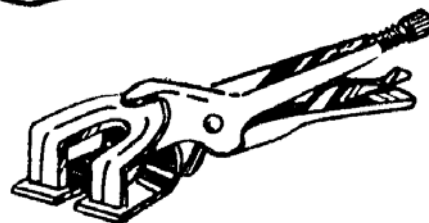
6 - Lanternagem + pintura:

↓
Acertar

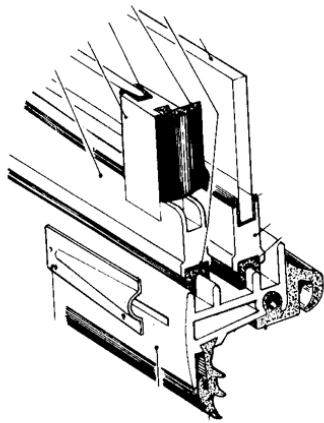
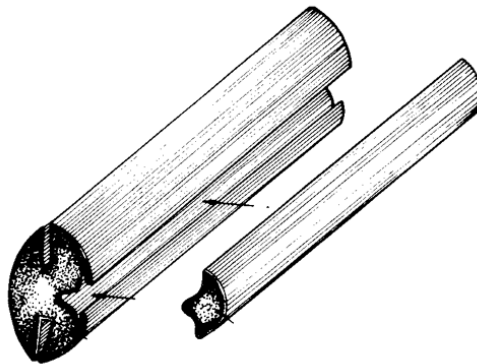
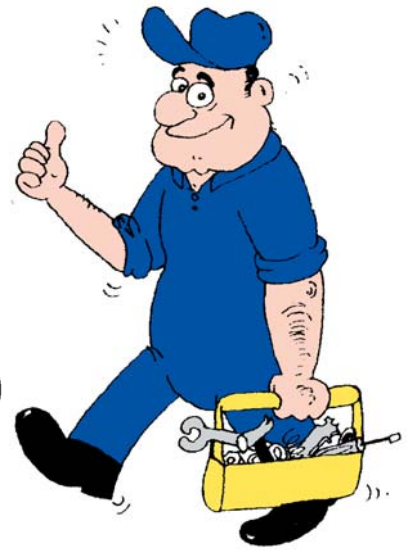
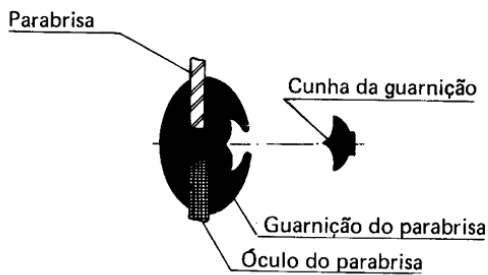
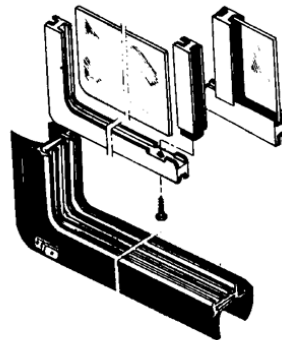
7 - Borrachas + Vedações:

Substituir se necessário

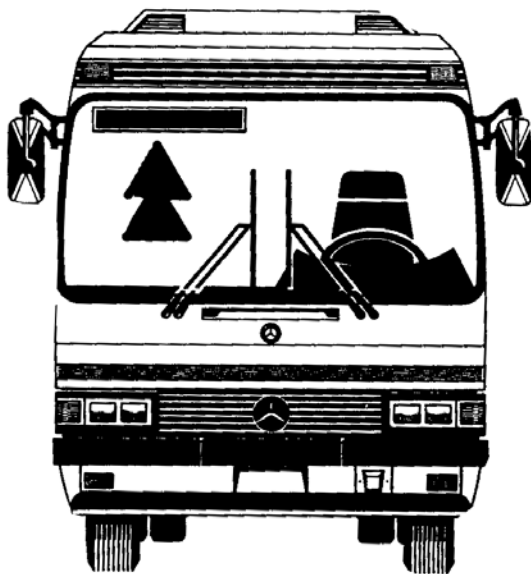
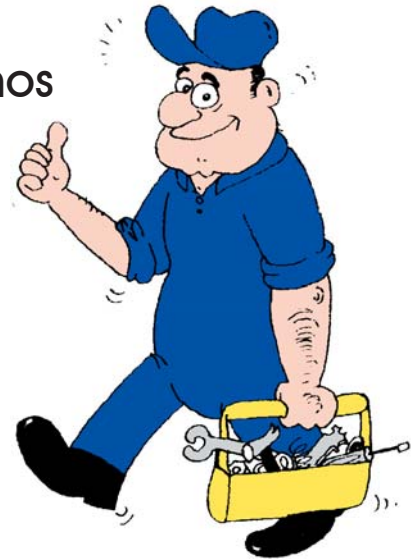
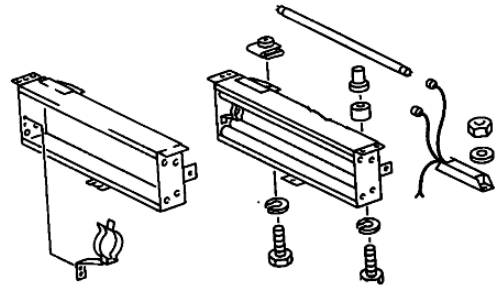
11 - Quebra -sol:

- Retrovisores internos + externos
- Itinerário (vista)

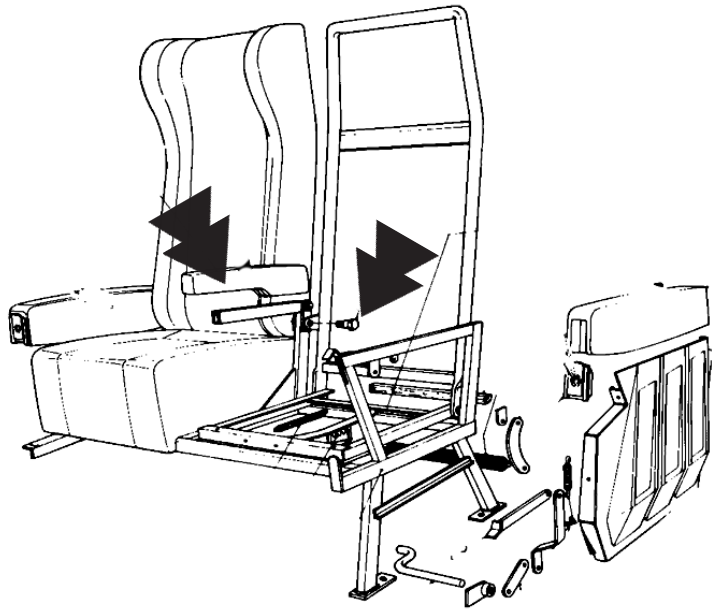
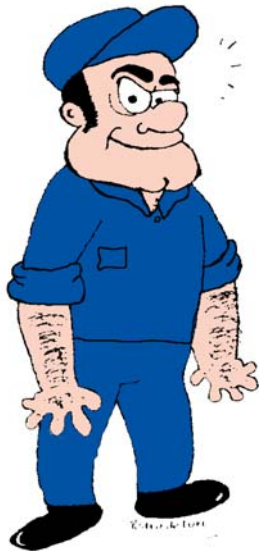
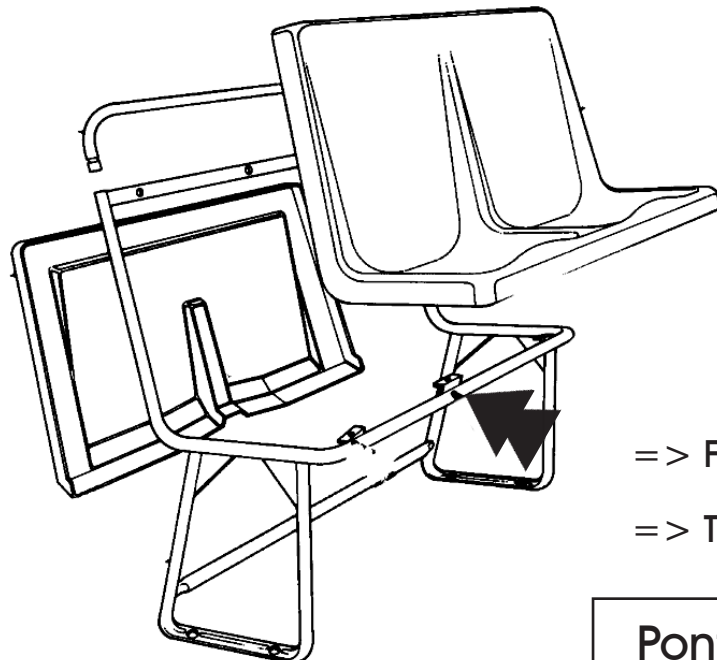
14 - Interior - Bancos:

- => Cinzeiros
- => Baracinho
- => Reclinável
- => Estofamen

Pontos
Críticos

=> Fixação

=> Trincas

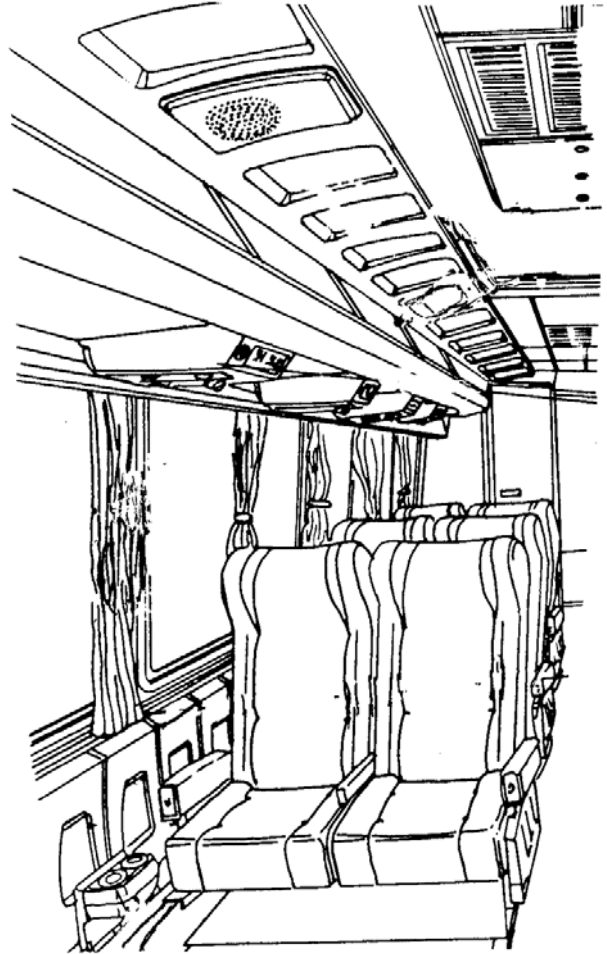
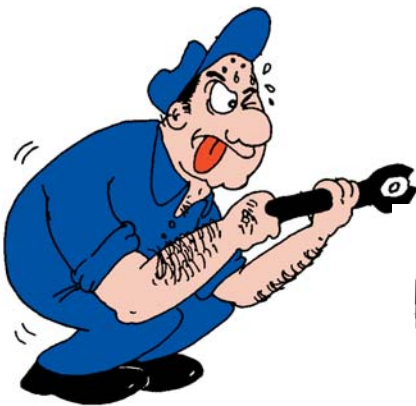
15 - Interior - Geral:

- => Estofamento
- => Porta-embrulhos
- => Teto
- => Assoalho
- => Bagageiro
- => Carpete
- => Cortinas

- Estado
- Visual
- Fixação

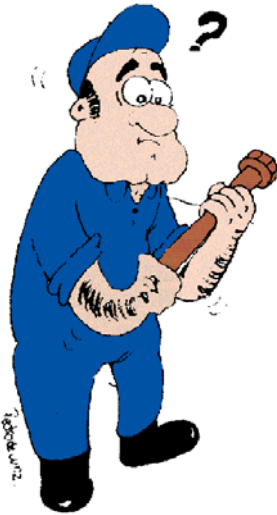
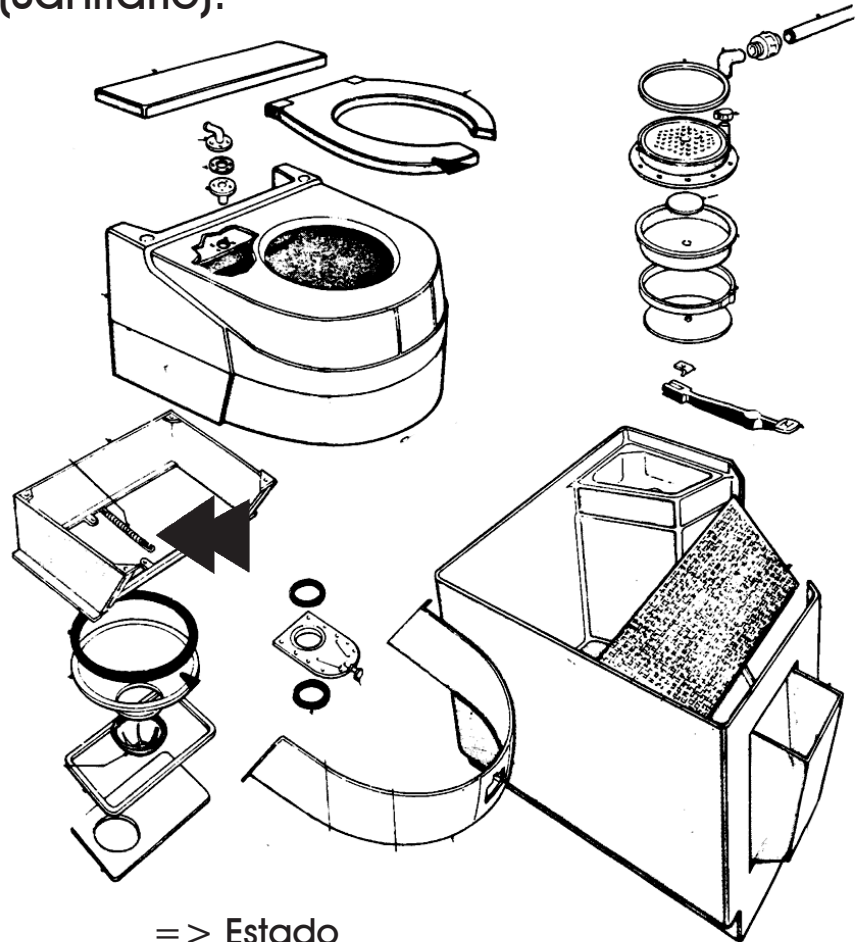
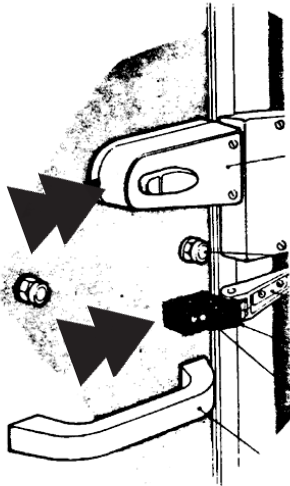
16 - Banheiro (Sanitário):

- => Estado
- => Fixação
- => Funcionamento
- => Vedações
- => Trincas

Tranca da porta
